### **PIANO REGOLATORE GENERALE INTERCOMUNALE**

**VARIANTE STRUTTURALE DI ADEGUAMENTO AL P.A.I.**

**COMUNE: SALZA DI PINEROLO**

### **SCHEDE DELLE OPERE DI DIFESA, DEI PONTI E DEGLI ATTRAVERSAMENTI. SCHEDE DELLE OPERE DI VERSANTE (SICOD)**

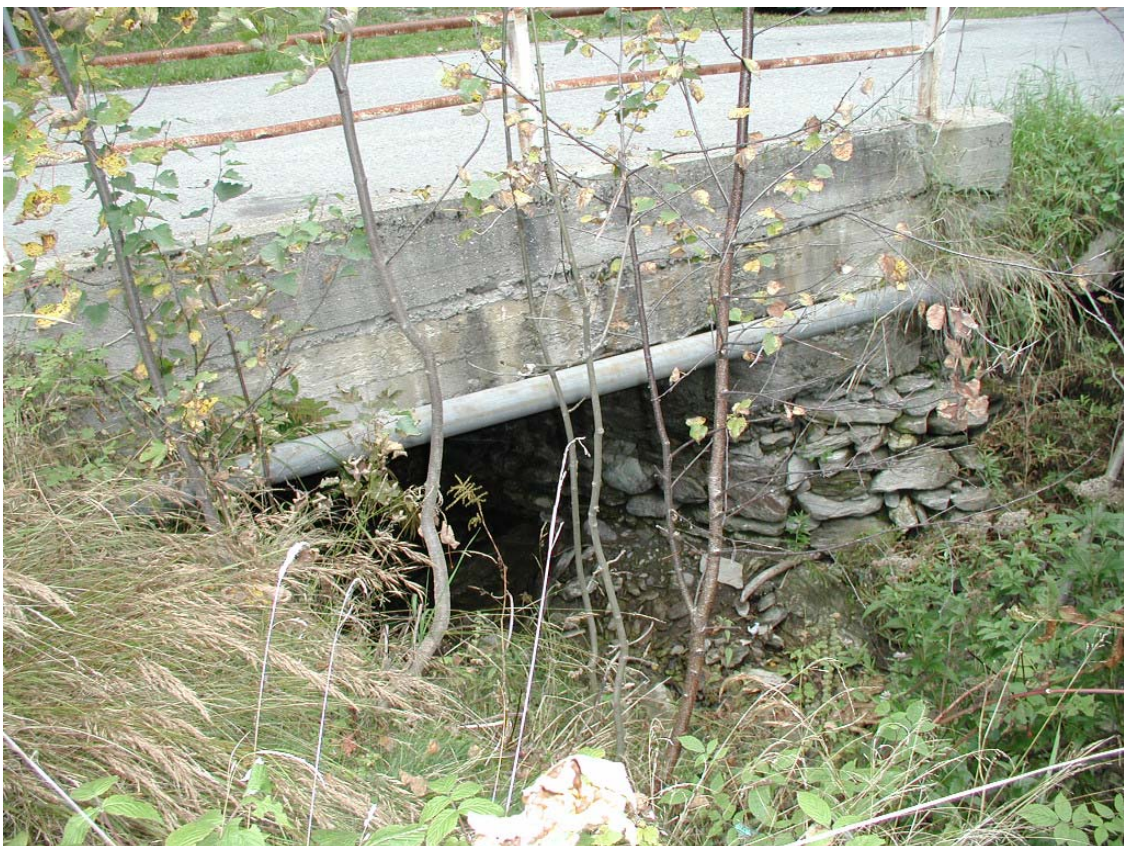
**Foto 001** – Opera **TREVAG001**. Da monte, sponda sinistra del rio affluente del T. Germanasca di Salza.

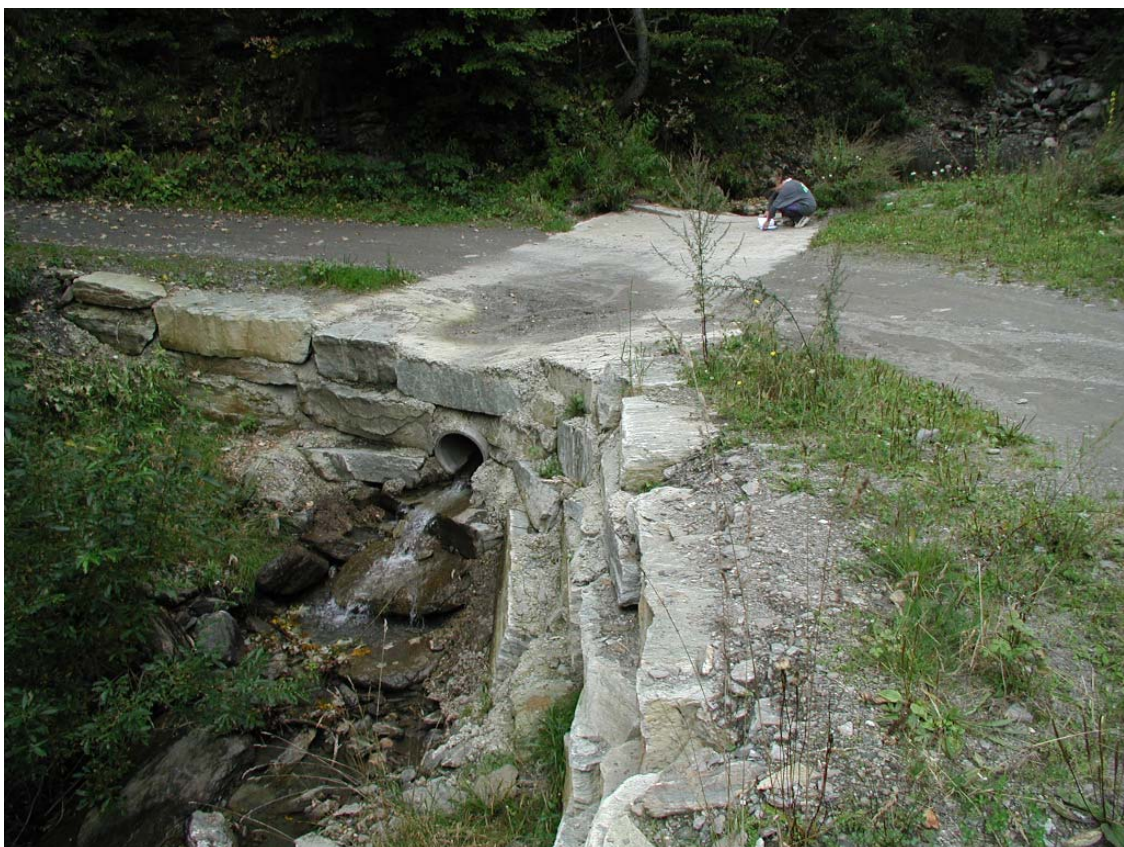
**Foto 002** – Opera **BATTAG002**. Dalla strada, sponda sinistra del rio affluente del T. Germanasca di Salza.

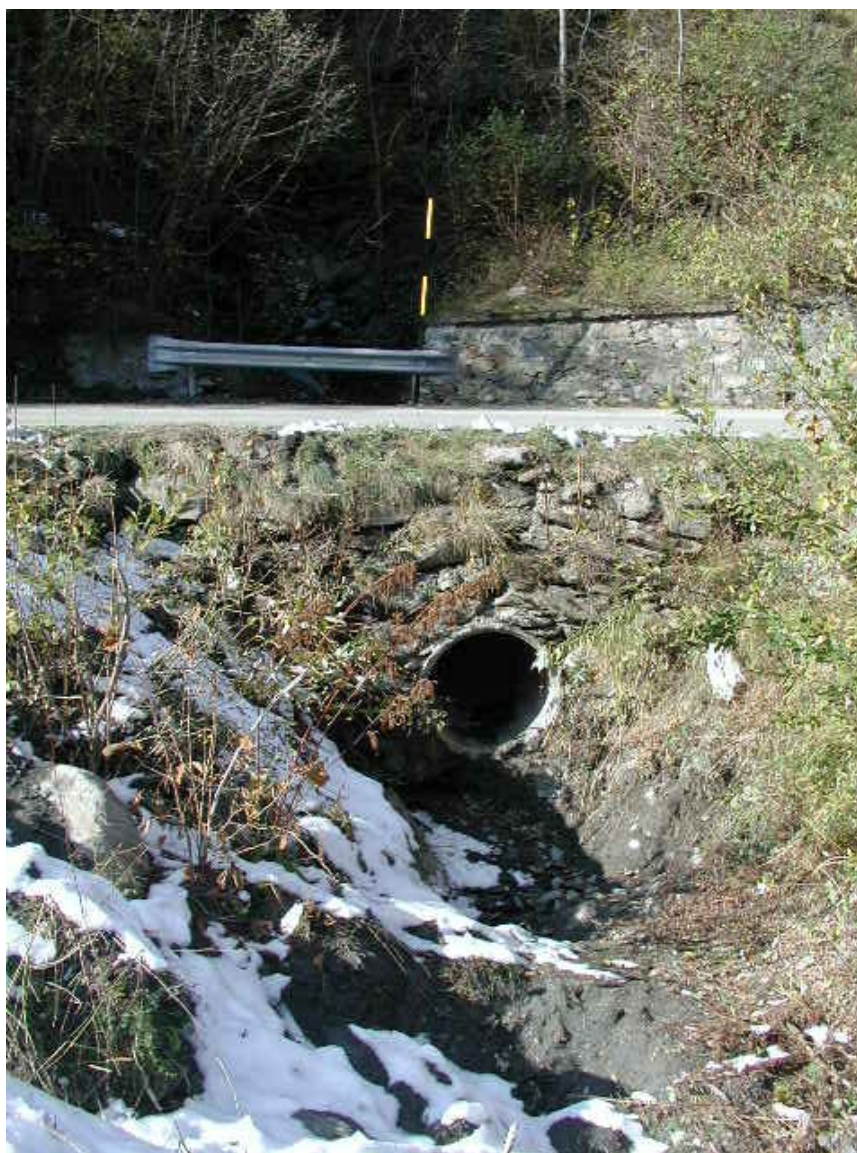
**Foto 003** – Opera **CANAAG003**. Ripresa da valle dell'opera.

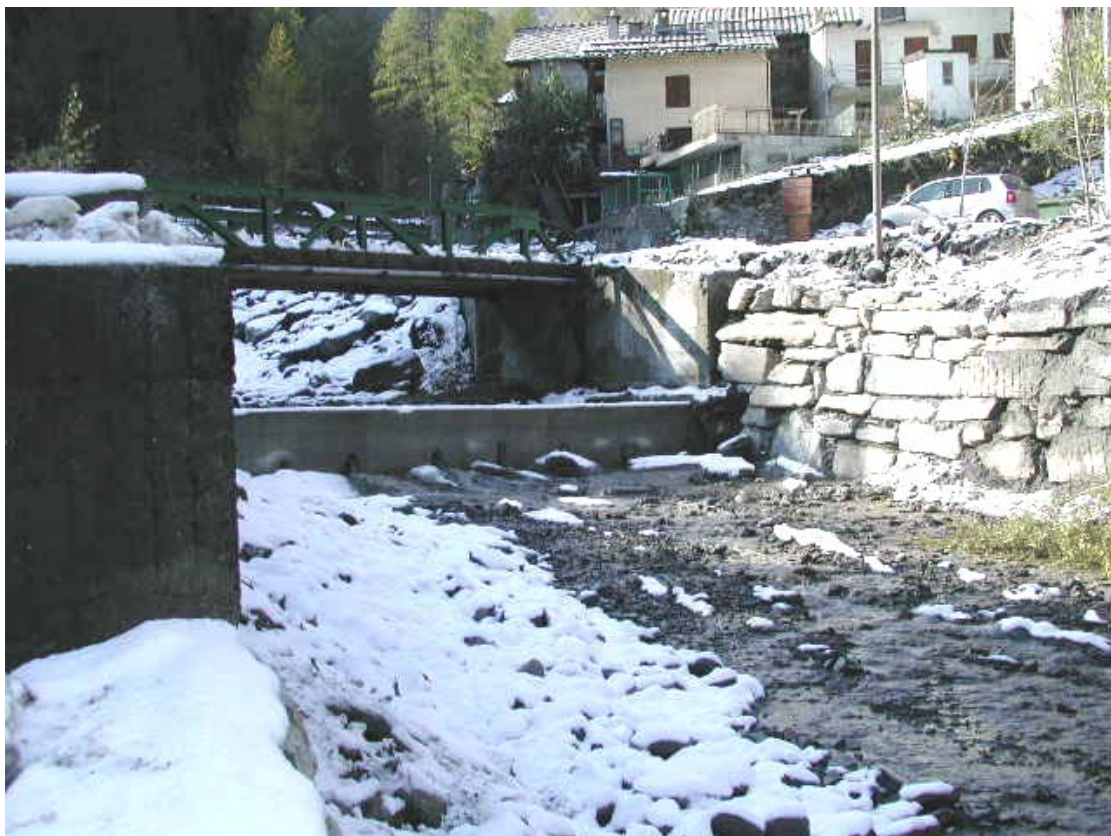
**Foto 001** – Opera **CANABR001**. Ripresa da valle, sponda sinistra del T. Germanasca di Salza.

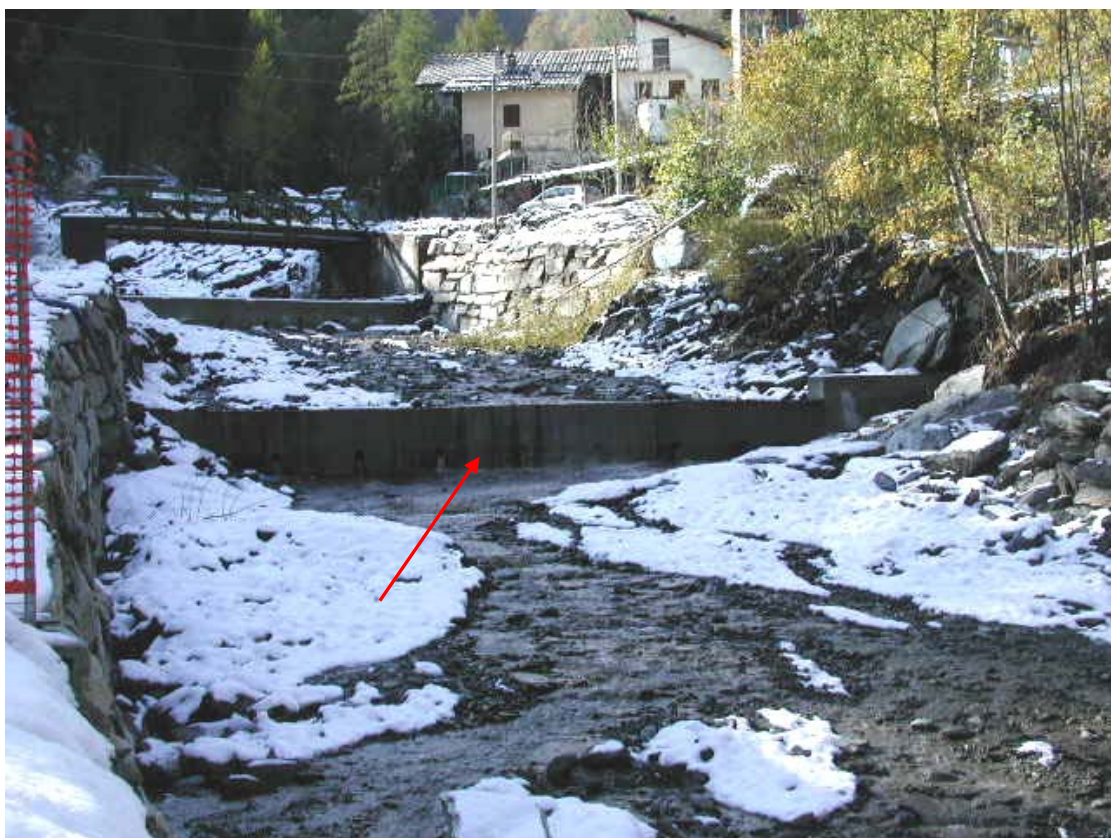
**Foto 002** – Opera **BATTBR002**. Ripresa da valle, sponda sinistra del T. Germanasca di Salza.

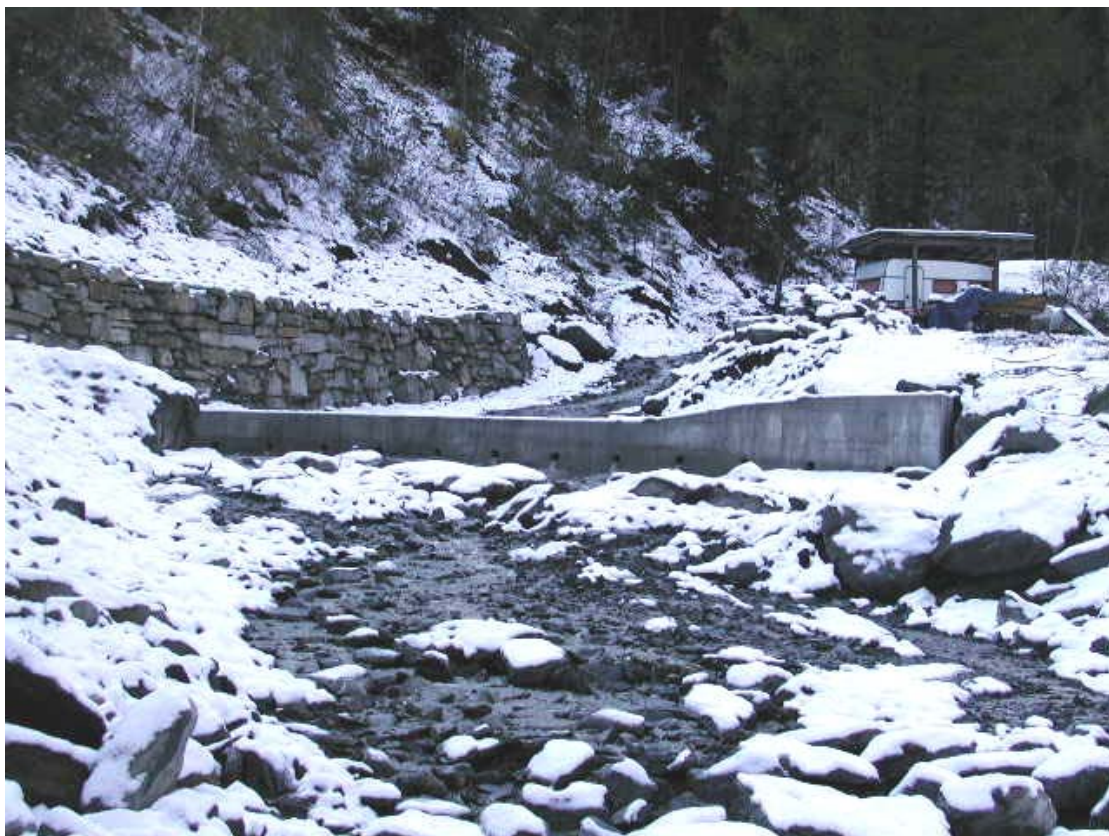
**Foto 003** – Opera **CANABR003**. Ripresa da valle, dal ponte BATTP0002.

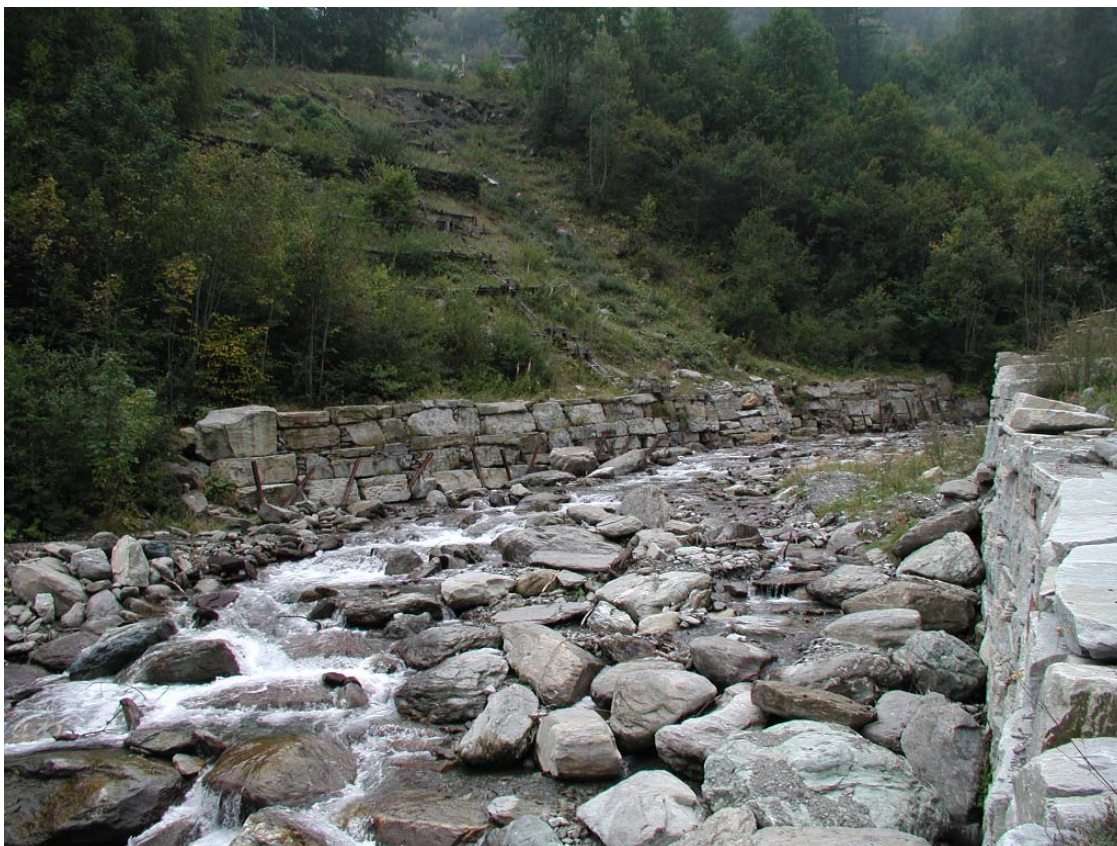
**Foto 001** – Opera **TREVDS001**. Da valle, sponda sinistra del T. Germanasca di Salza.

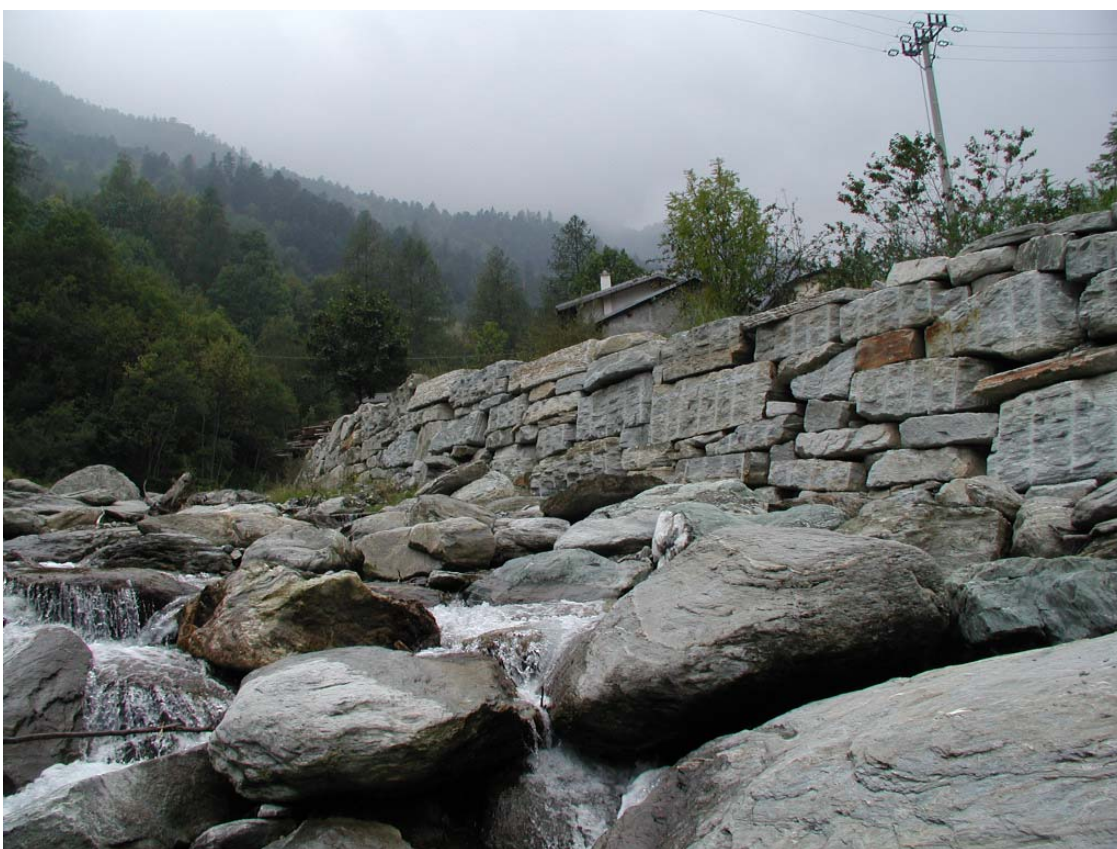
**Foto 002** – Opera **BATTDS002**. Dall'alveo del T. Germanasca di Salza verso monte.

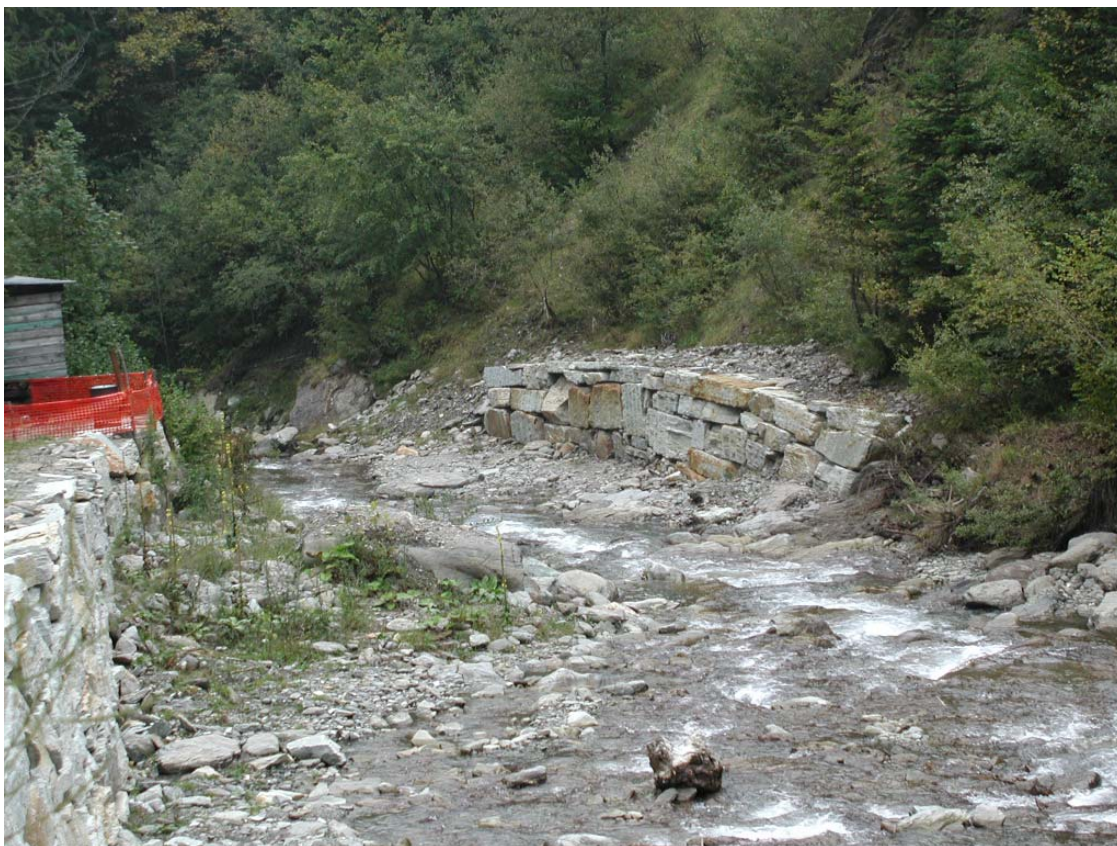
**Foto 003 – Opera TREVDS003.** Da monte, sponda sinistra del T. Germanasca di Salza

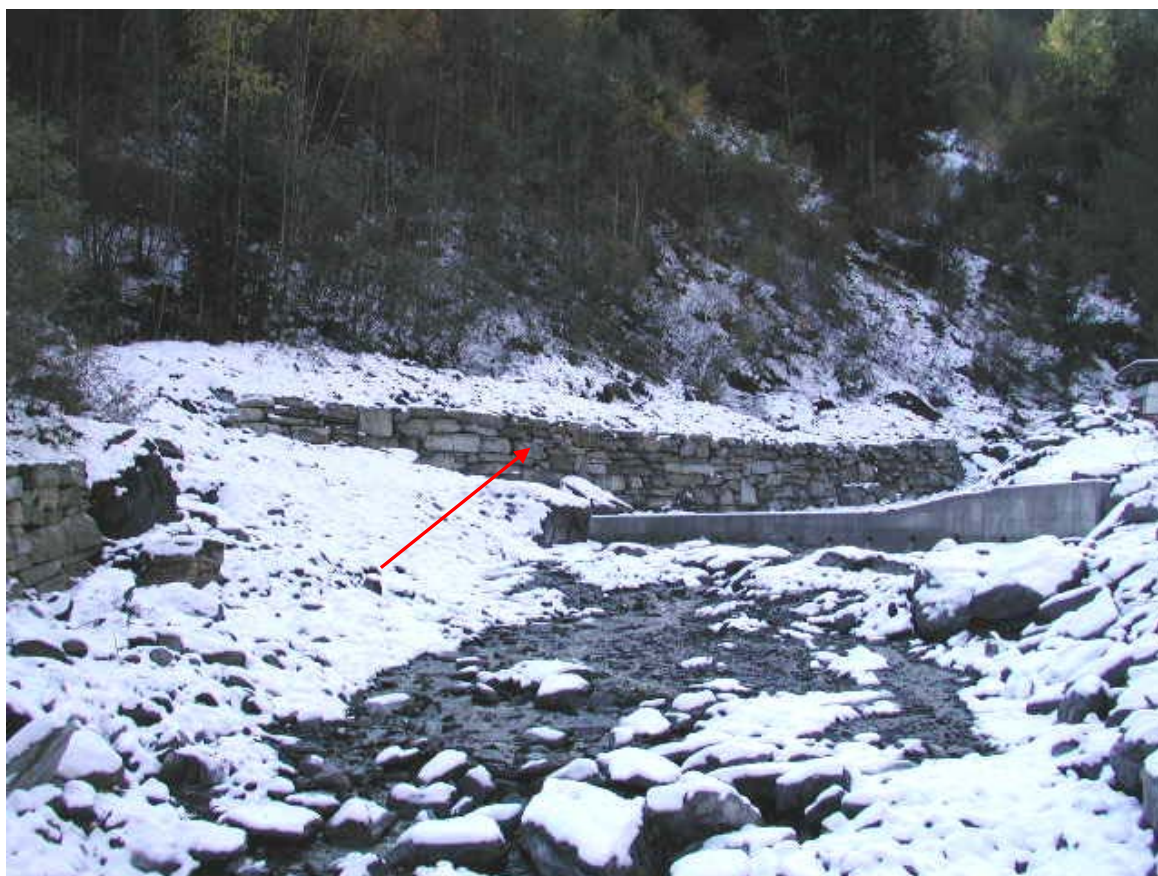
**Foto 004 – Opera CANADS004.** Dal ponte BATTP0002, verso monte.

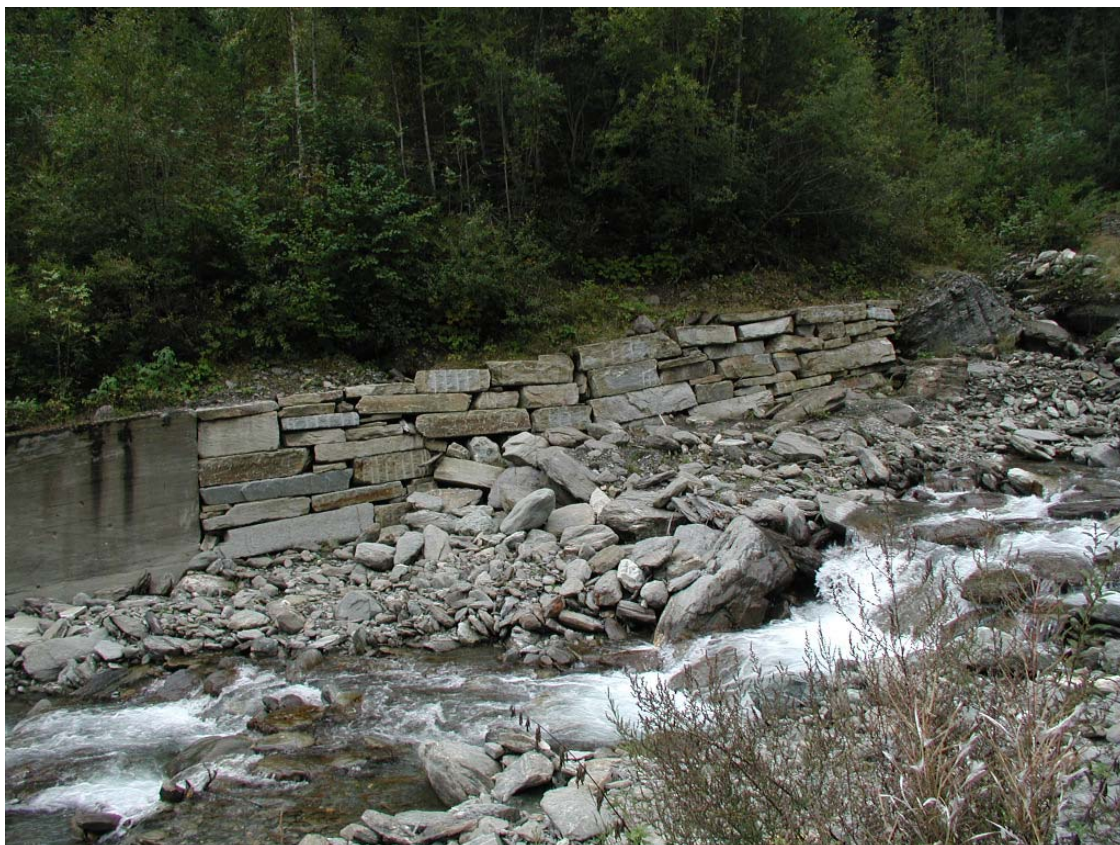
**Foto 005** – Opera **BATTDS005**. Da sponda sinistra del T. Germanasca di Salza, di fronte.

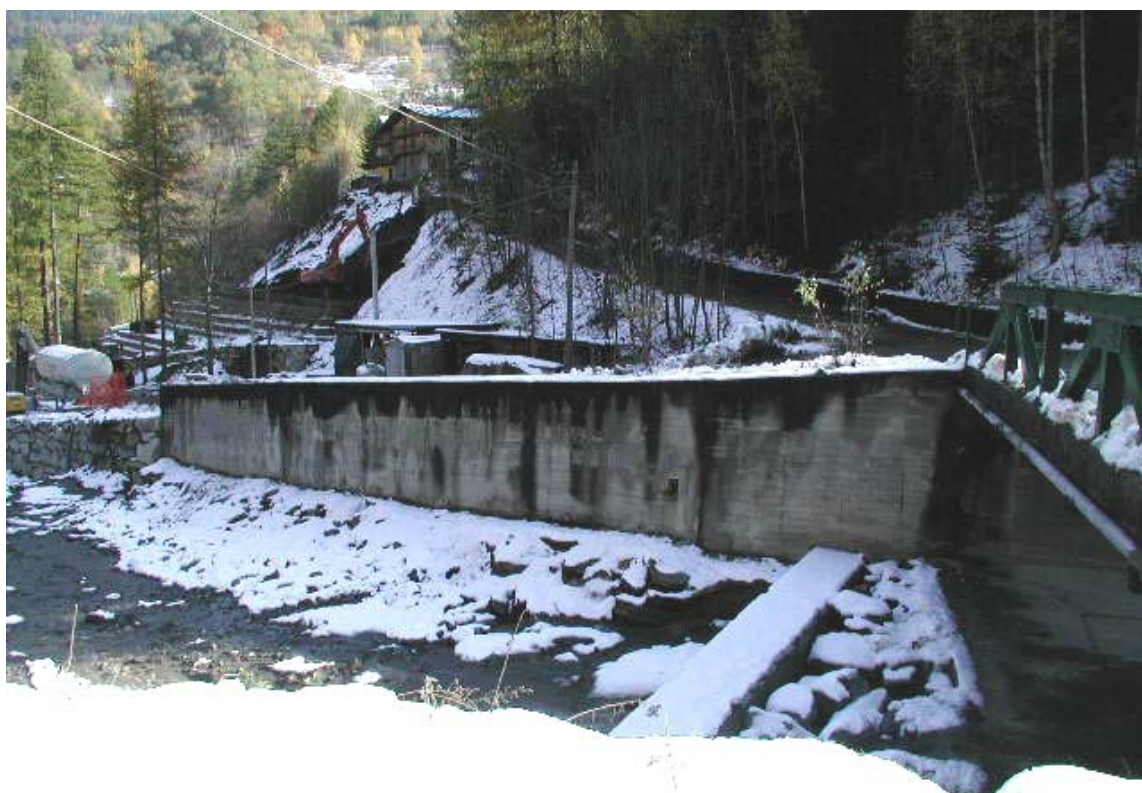
**Foto 006** – Opera **CANADS006**. Ripresa da monte, sponda sinistra del T. Germanasca di Salza.

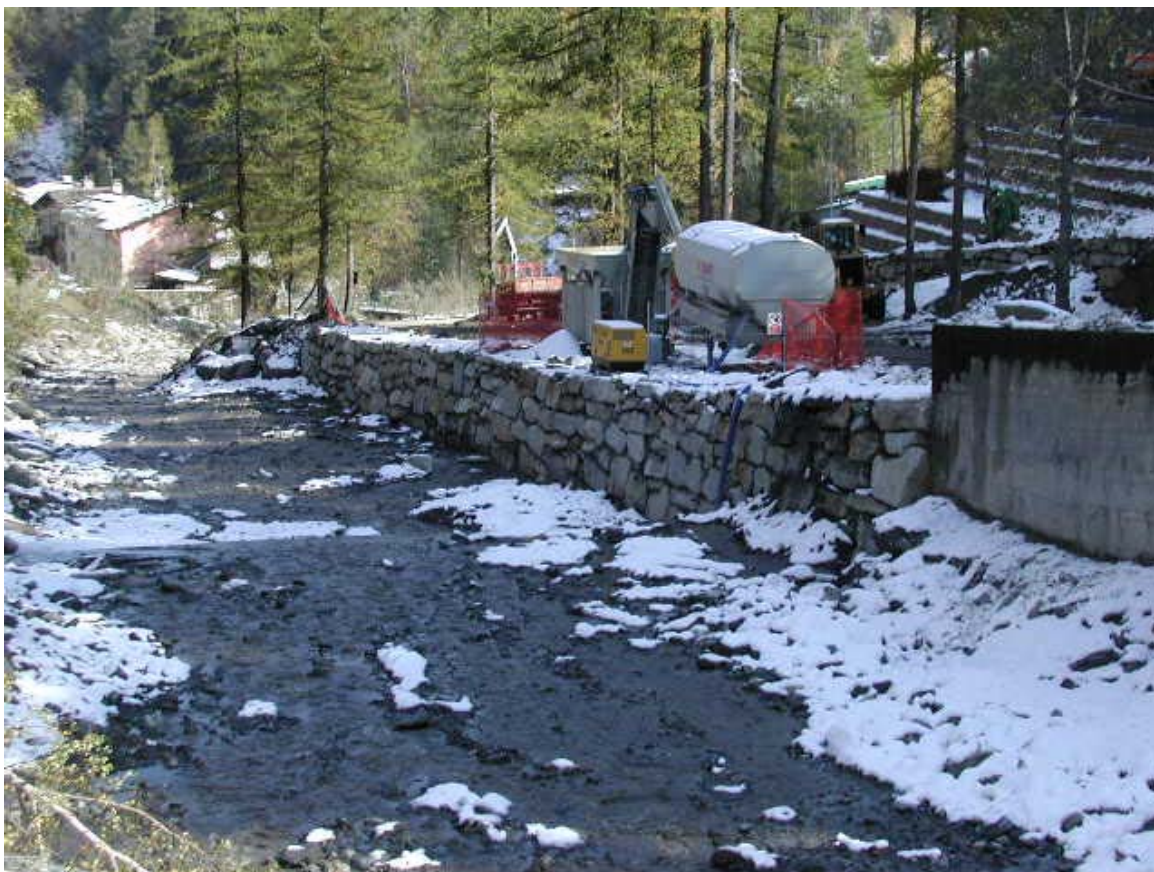
**Foto 007** – Opera **BATTDS007**. Ripresa da monte, dal ponte BATTPO002.

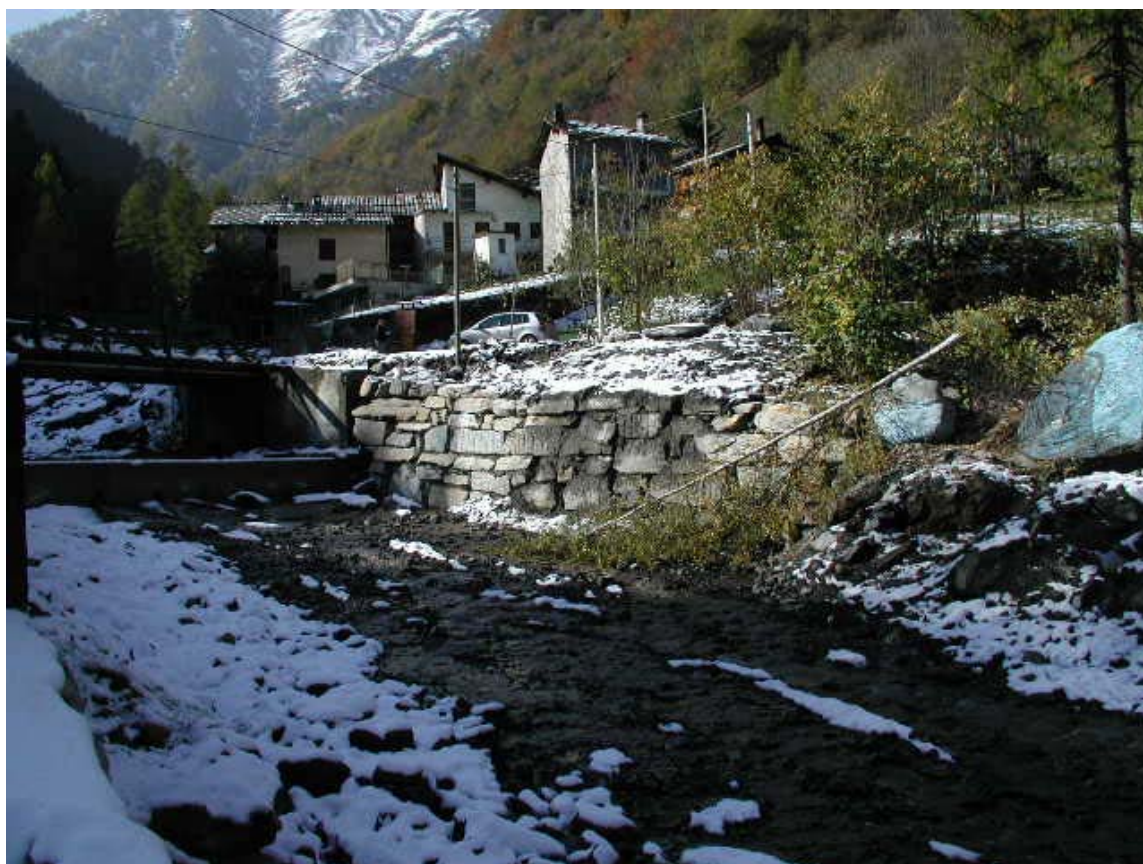
**Foto 008** – Opera **CANADS008**. Ripresa da valle, sponda destra del T. Germanasca di Salza.

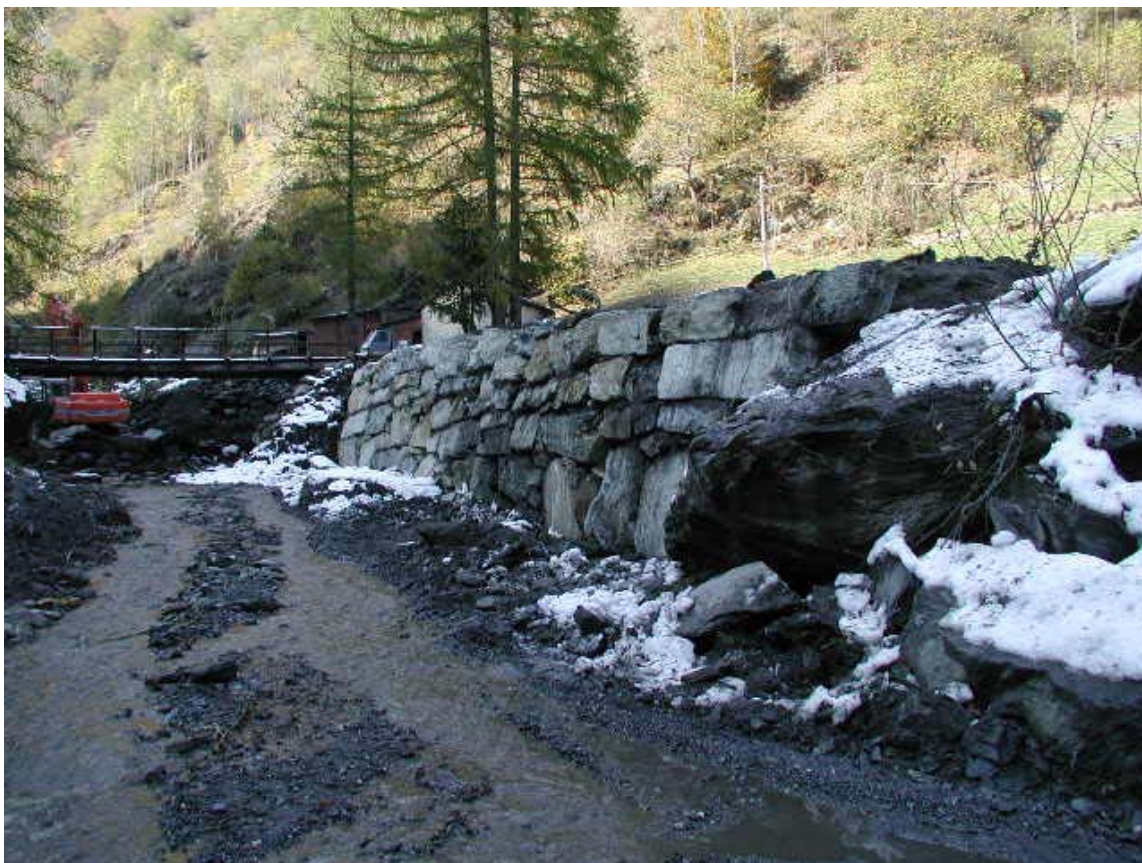
**Foto 009** – Opera **BATTD009**. Ripresa da valle, dall'alveo del T. Germanasca di Massello.

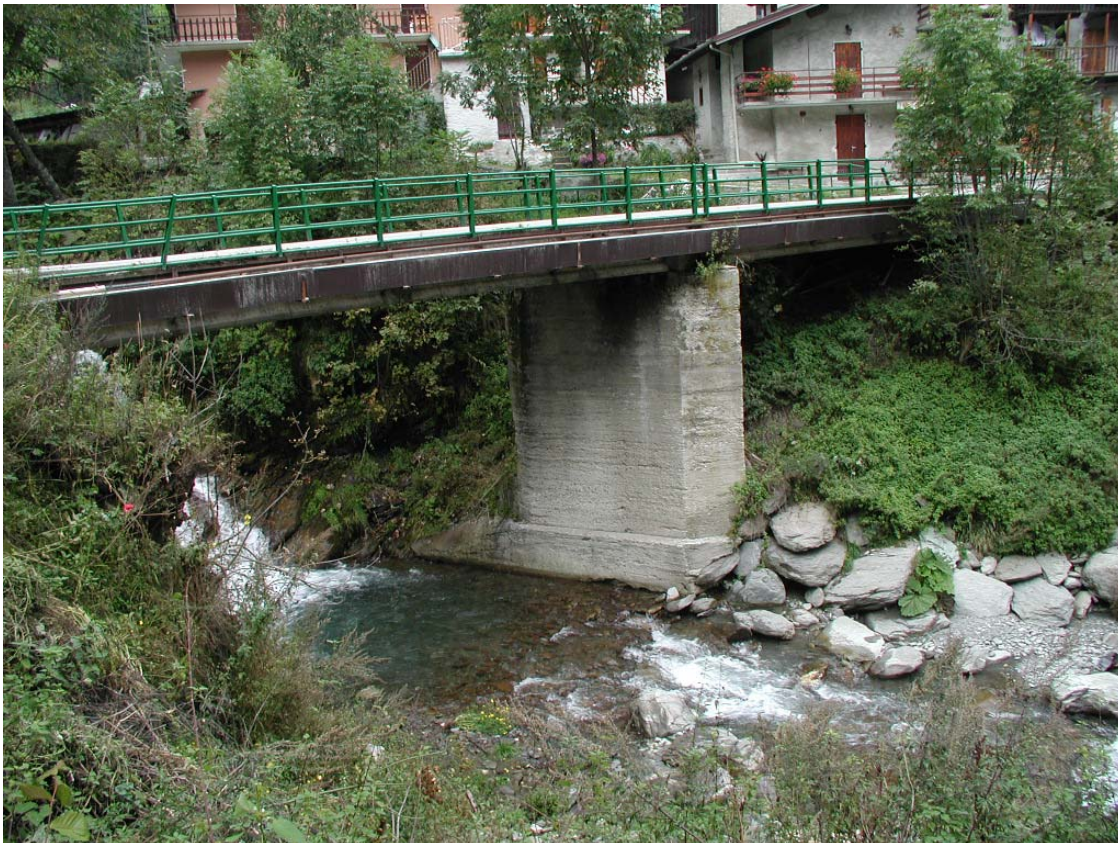
Foto 001 – Opera **TREVPO001**. Da valle, sponda sinistra del T. Germanasca di Salza.

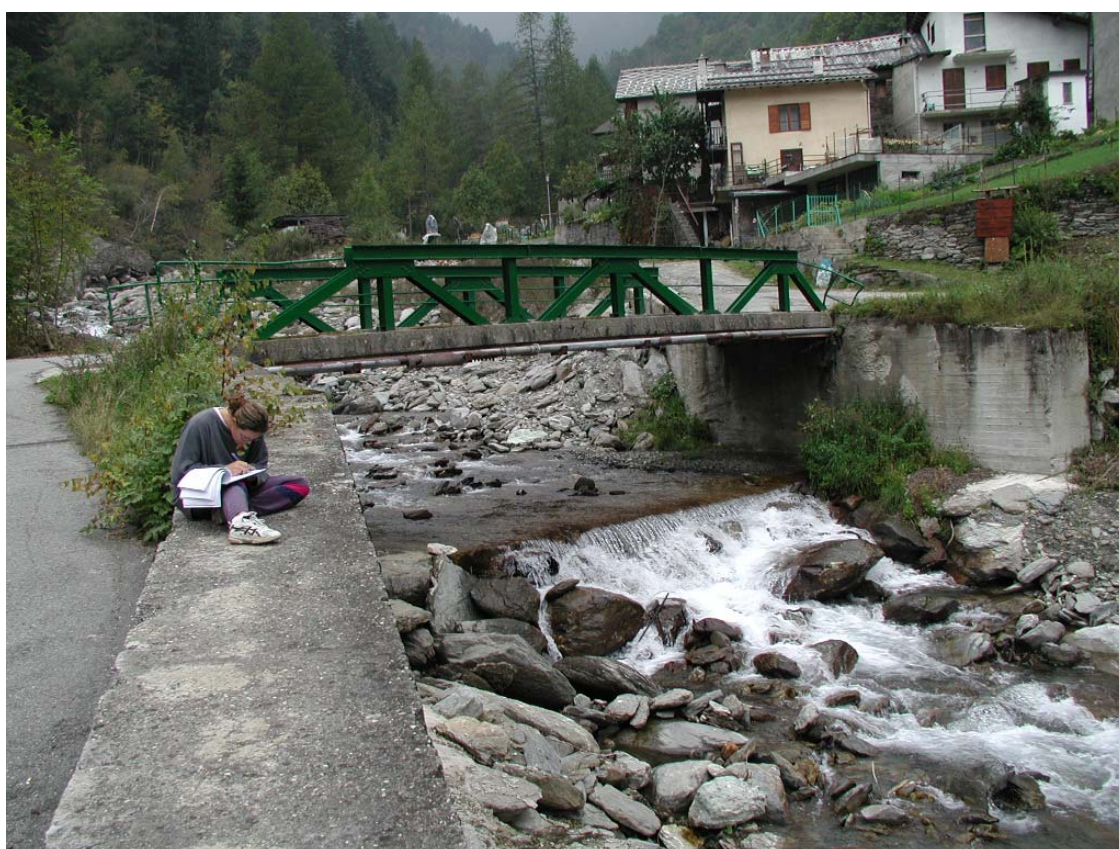
Foto 002 – Opera **BATTPO002**. Da valle, sponda sinistra del T. Germanasca di Salza.

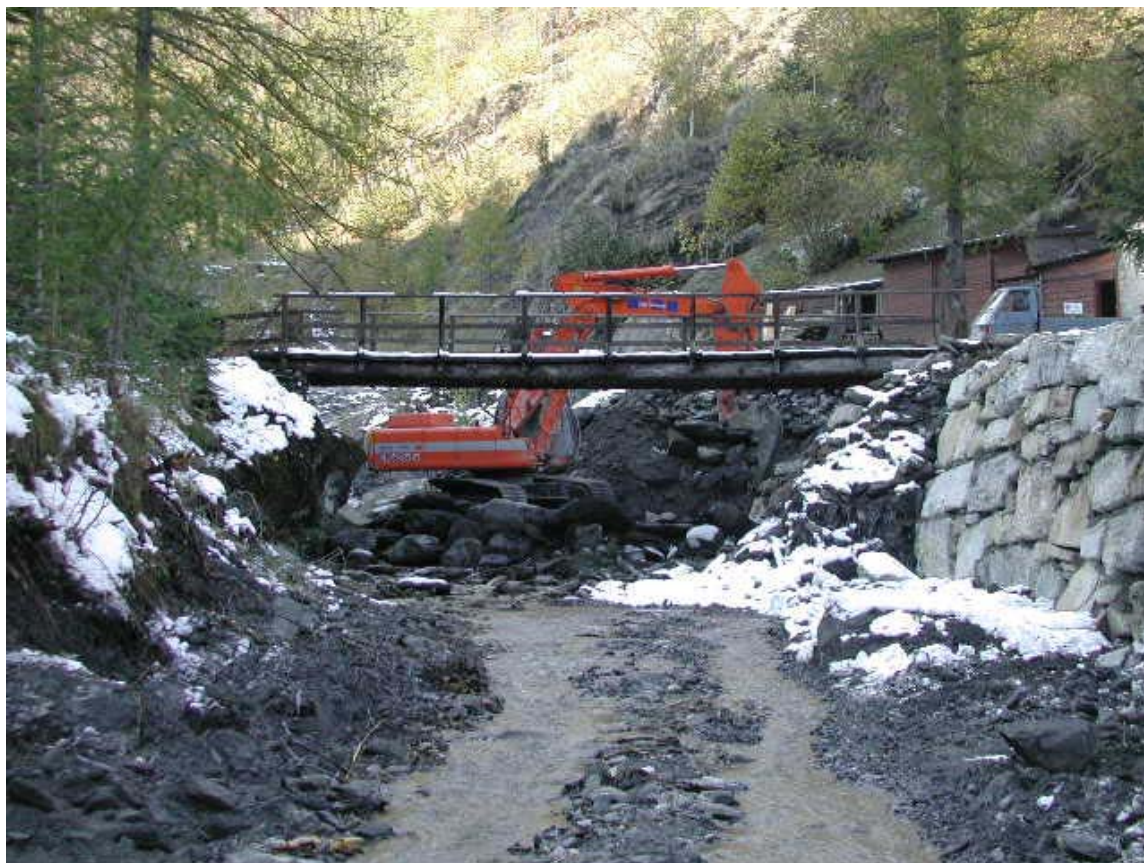
**Foto 003** – Opera **CANAPO003**. Ripresa da valle, in alveo del T. Germanasca di Massello.

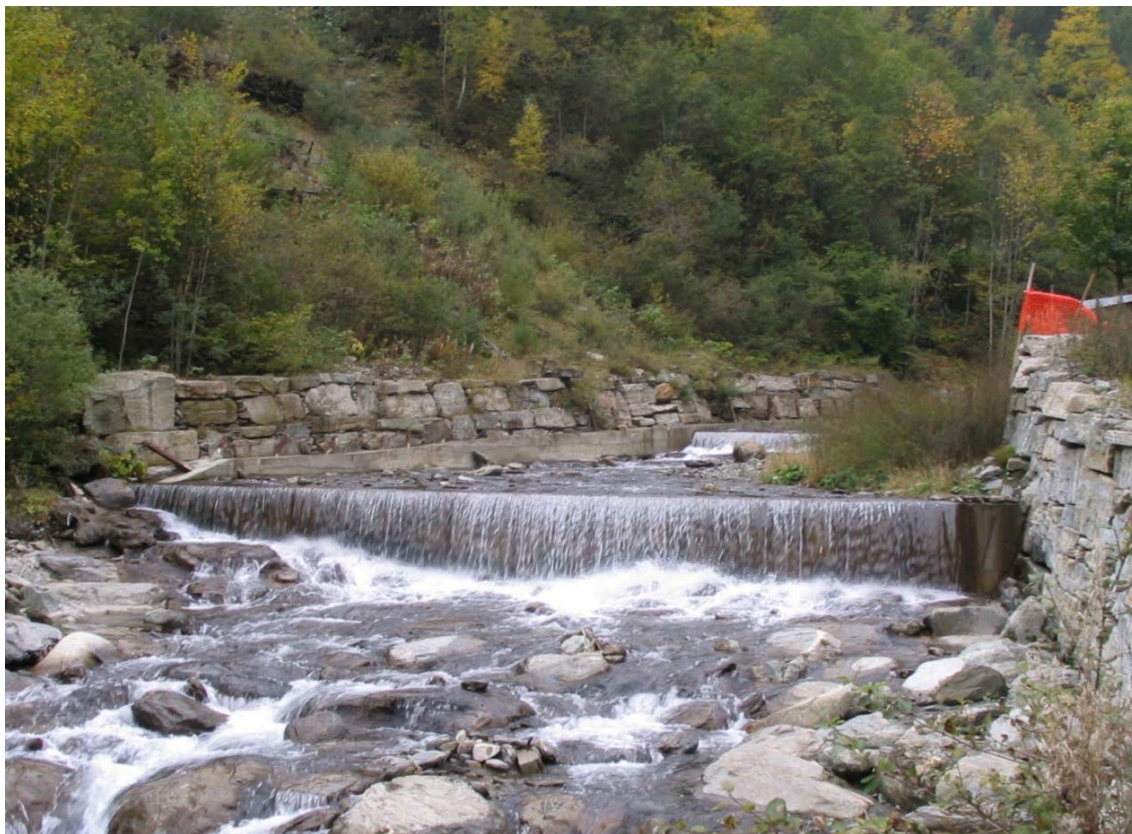
**Foto 001** – Opera **PENNSO001** vista da valle, sponda sinistra del T. Germanasca.

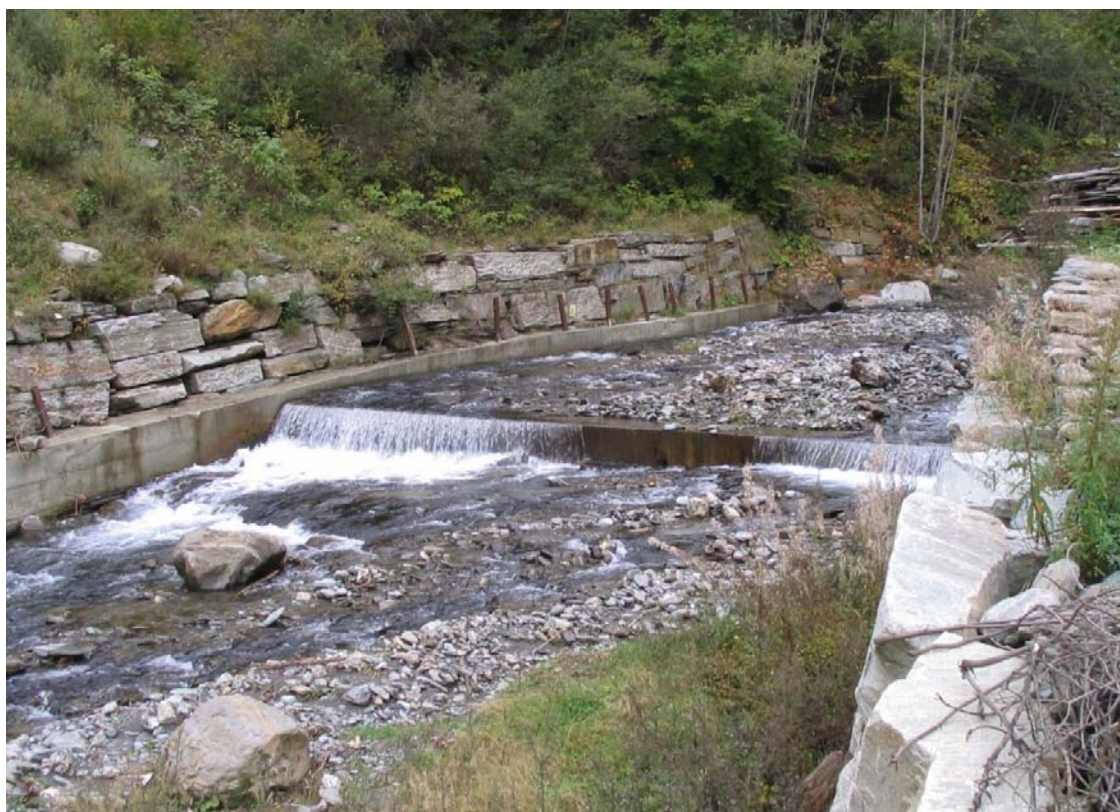
**Foto 002** – Opera **PENNSO002** vista da valle, sponda sinistra del T. Germanasca.

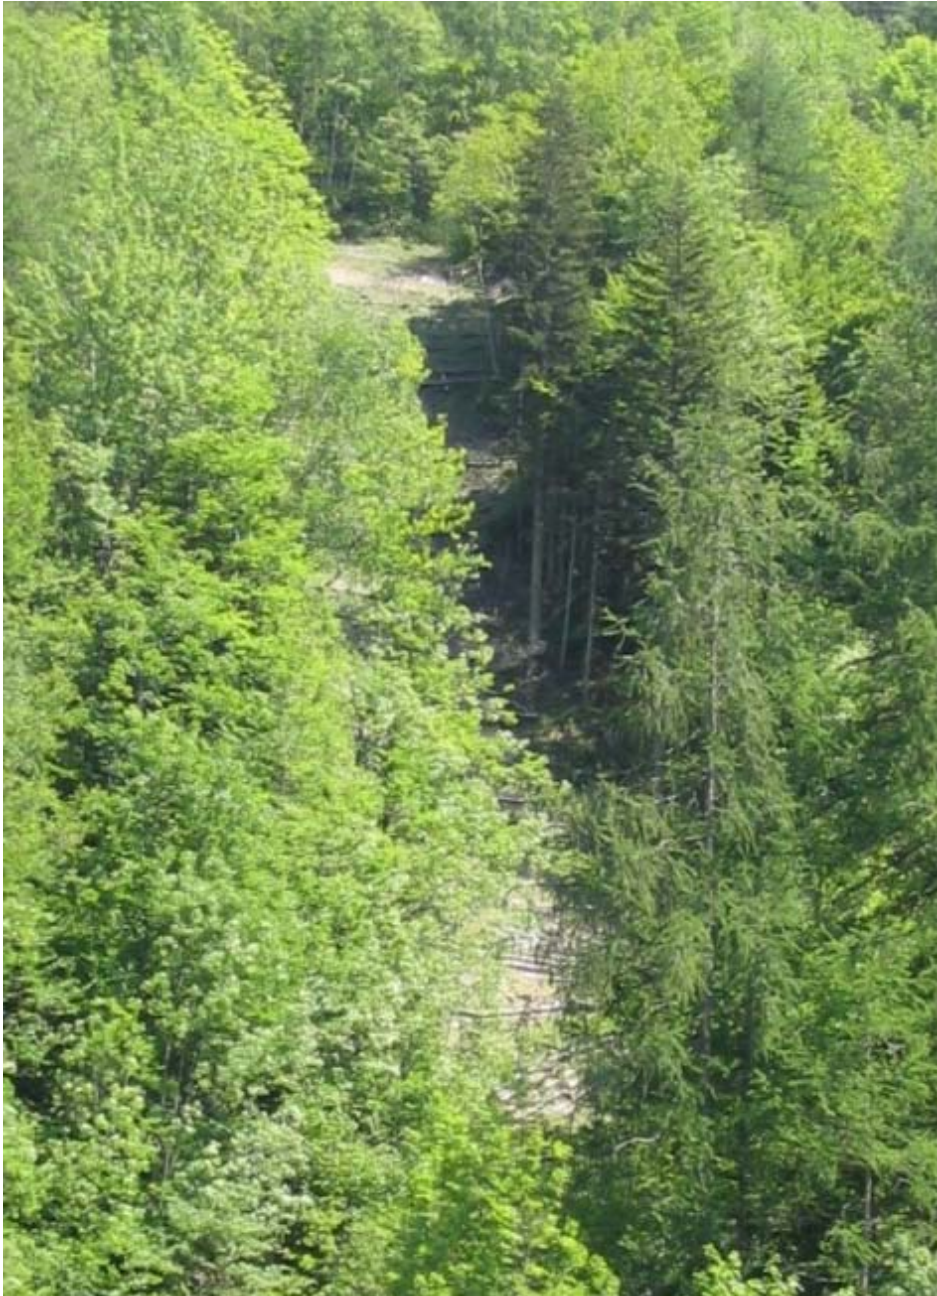
**Foto 001** – Opera **PENNOSS001**. Ripresa frontale dall'abitato di Didietro.
